Beinaheunfall: Drehleiter-Korb von Rauchdurchzündung erfasst

Brand im Treppenhaus eines Wohngebäudes in Antwerpen

Bei einem Wohnhausbrand kommt es bei der Brandstellenbegehung im Rahmen von Nachlöscharbeiten zu einem erneuten Aufflammen und einer Durchzündung. Ein Atemschutztrupp kann sich noch schnell in den Rettungskorb einer Drehleiter retten, der den Flammen ausgesetzt ist und schwer beschädigt wird. Der Trupp wurde Dank der Schutzkleidung nicht verletzt. Der Beitrag beschreibt den Einsatz.

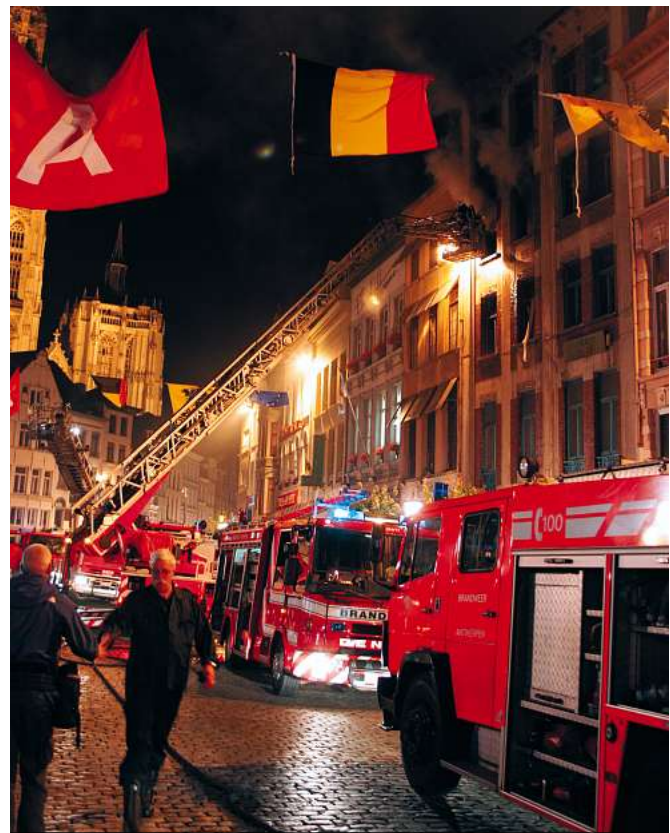
Blick auf die Brandstelle während der Nachlöscharbeiten; im Hintergrund steht die beschädigte Drehleiter, deren Leitersatz nicht mehr ordnungsgemäß abgelegt werden konnte.

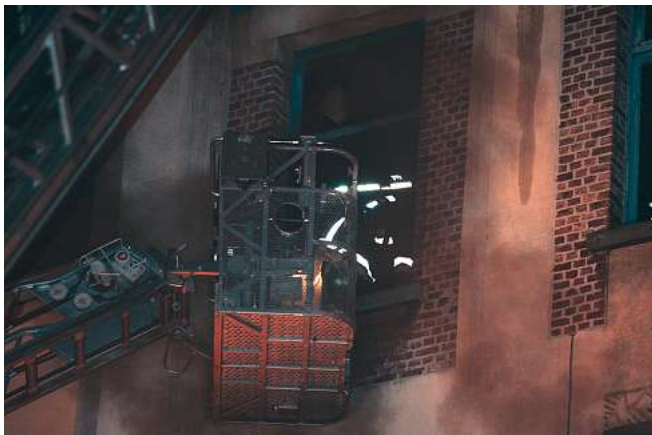
oben: Der Angriffstrupp klettert vom Rettungskorb der Drehleiter »Zuid« in die Räume des vierten Obergeschosses. **unten:** Aus dem dritten Obergeschoss tritt plötzlich intensiv Brandrauch aus.

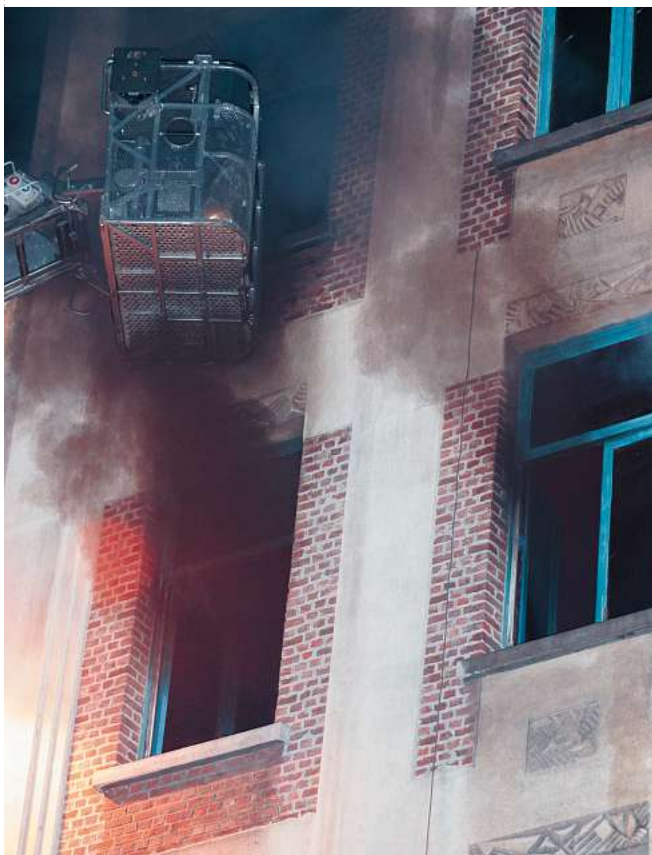
Als etwa 25 Minuten nach Beginn der Brandbekämpfung der Such- und Rettungstrupp im Rettungskorb der DLK vom 3. ins 4. OG gefahren wurde, war von außen kein Rauch mehr zu sehen. Dennoch trat kurz nach dem Betreten des 4. OG dichter Rauch aus den Fenstern des 3. OG aus, also unterhalb des Rettungskorbes. Der Drehleiter-Maschinist forderte zu diesem Zeitpunkt den Trupp zum Rückzug zur DLK auf. Da auch das 4. OG vollkommen leer war (nicht einmal Möbel befanden sich in den Wohnungen), brach der Trupp die Suche ab und begab sich zur Drehleiter zurück.

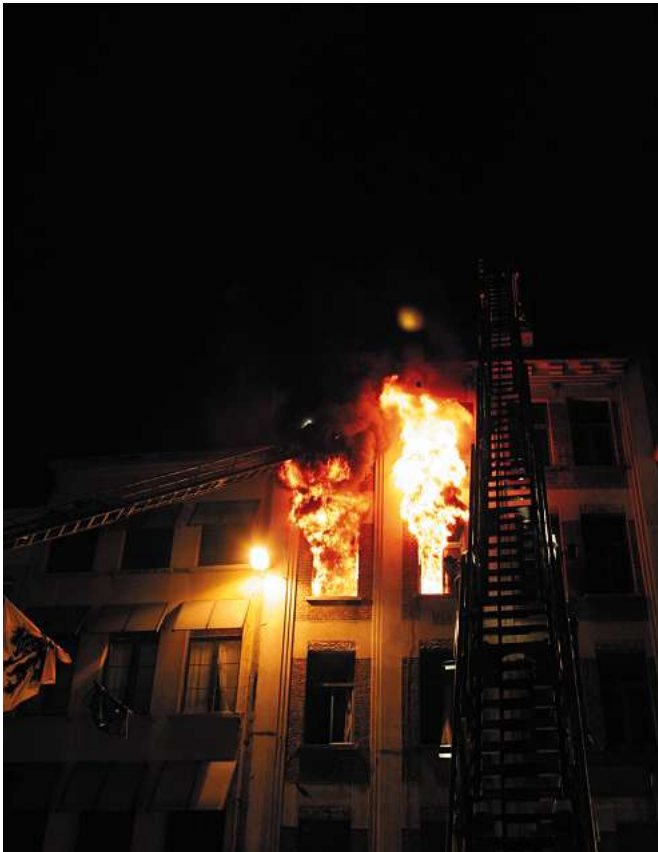
links oben: Innerhalb von zehn Sekunden zündete der Rauch im dritten Obergeschoss durch. Die Flammen schlagen auch gegen den Rettungskorb der Drehleiter. **links unten:** Der Angriffstrupp rettet sich im vierten Obergeschoss in den Drehleiterkorb.

Der aus dem 3. OG austretende Rauch war sehr schnell dichter und dunkler geworden. Im hinteren Bereich des Geschosses konnte Feuerschein beobachtet werden, und innerhalb von zehn Sekunden kam es zur Durchzündung des Rauches. Genau in diesem Augenblick erreichte der Trupp, der sich aus dem 4. OG zurückzog, den Rettungskorb. Beide Feuerwehrangehörigen stiegen schnell in den Korb ein, der zu die-

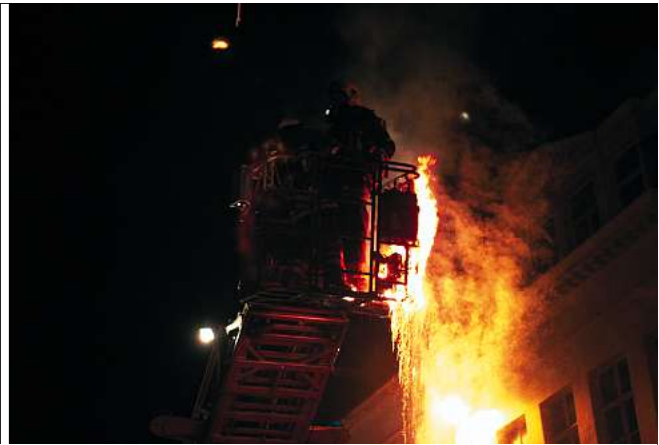
sem Zeitpunkt vollständig von Flammen umgeben war. Der Drehleiter-Maschinist, dessen Sicht auf den Rettungskorb durch eine Straßenlaterne behindert war, wartete noch kurz. Als er sich sicher war, dass beide Truppmitglieder im Korb waren, fuhr er den Korb schnell in den ungefährdeten Bereich.

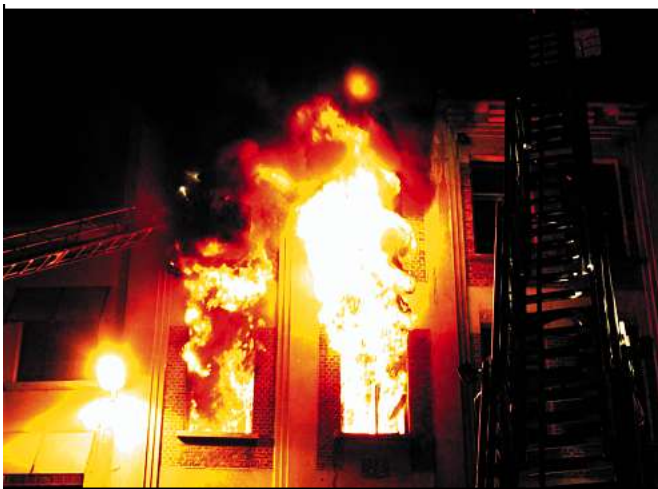
rechts oben: Durch die intensive Flammeneinwirkung platzt die Hydraulikölleitung, sodass das Öl brennend abtropft.

Die kurze Flammeneinwirkung auf den Rettungskorb reichte aus, um den aus Kunststoff hergestellten Tank für das Hydrauliköl zu zerstören. Durch den Ölverlust ließ sich die Drehleiter wenige Meter über dem Erdboden nicht mehr weiter absenken. Das brennende Öl wurde inzwischen mit einem Rohr vom Boden aus abgelöscht. Der Such- und Rettungstrupp verließ den Rettungskorb schließlich über die Leiter.

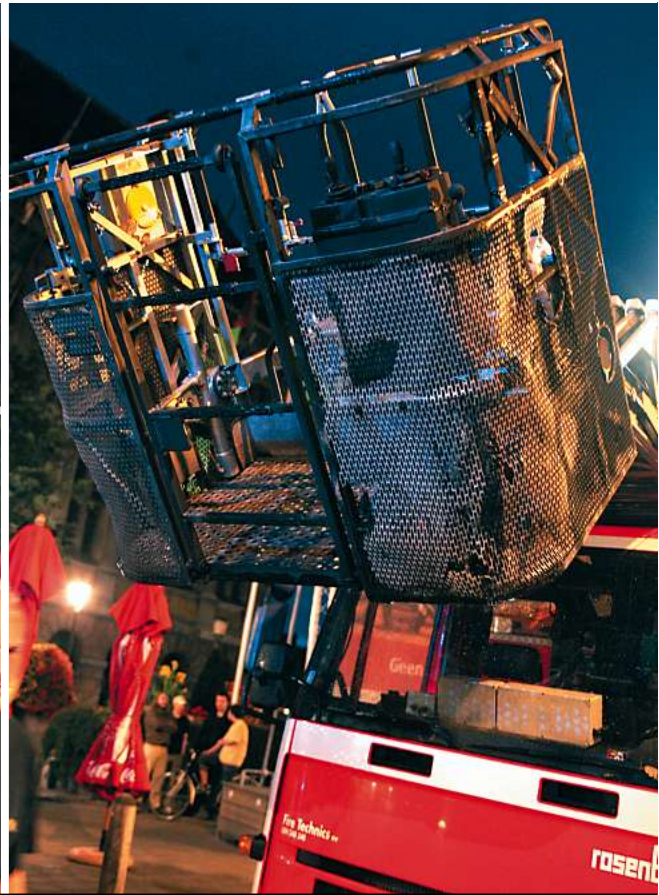
rechts unten: Die Korbverkleidung bot den Einsatzkräften in Verbindung mit der persönlichen Schutzausrüstung einen guten Schutz gegen die Flammen.

Schnell stellte sich heraus, dass Dank der vollständig getragenen persönlichen Schutzausrüstung, der abschirmenden Wirkung des umfassend verkleideten Rettungskorbes gegen die Flammen und der richtigen Reaktion des Drehleiter-Maschinisten keiner der beiden Feuerwehrangehörigen verletzt worden war. Nach einer kurzen Untersuchung durch den Rettungsdienst konnten beide Feuerwehrleute den Einsatz fortsetzen.
