**Documentazione fotografica - Beni immobili Reale srl**

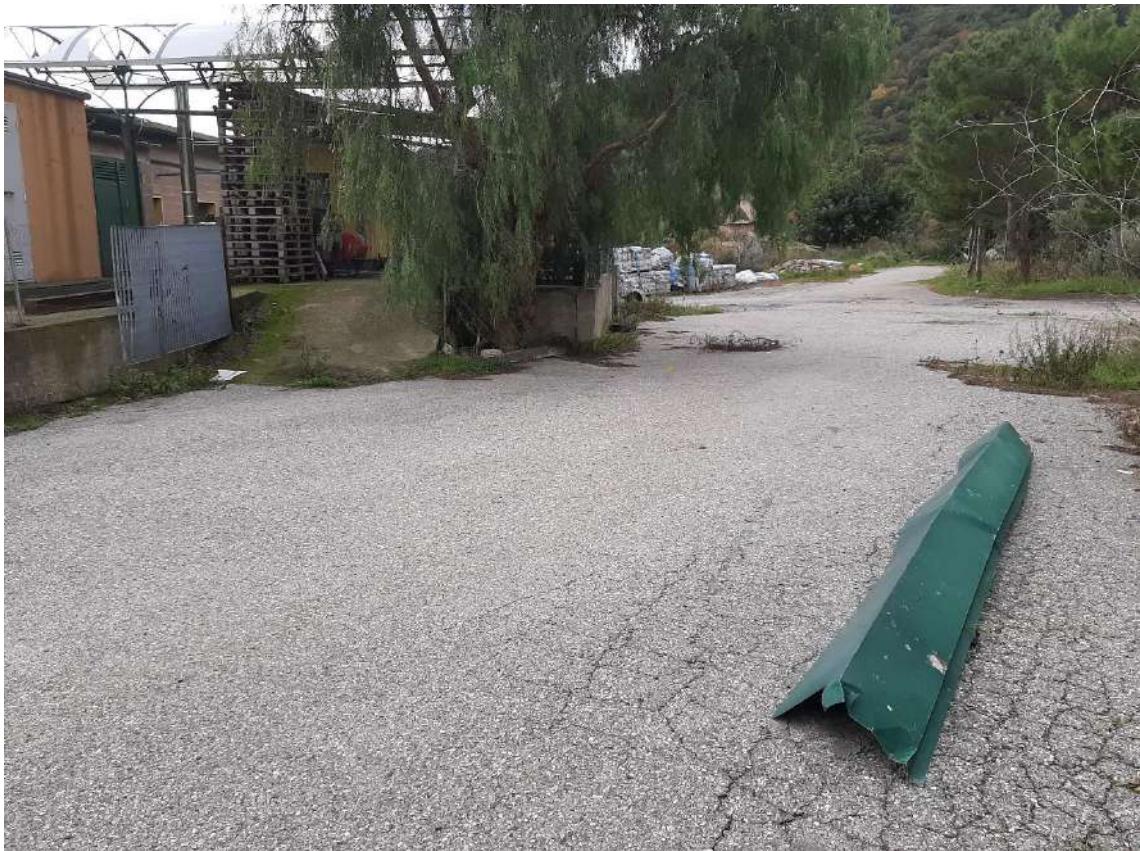
Vista piazzale lato ovest con porzioni di lamiera della copertura

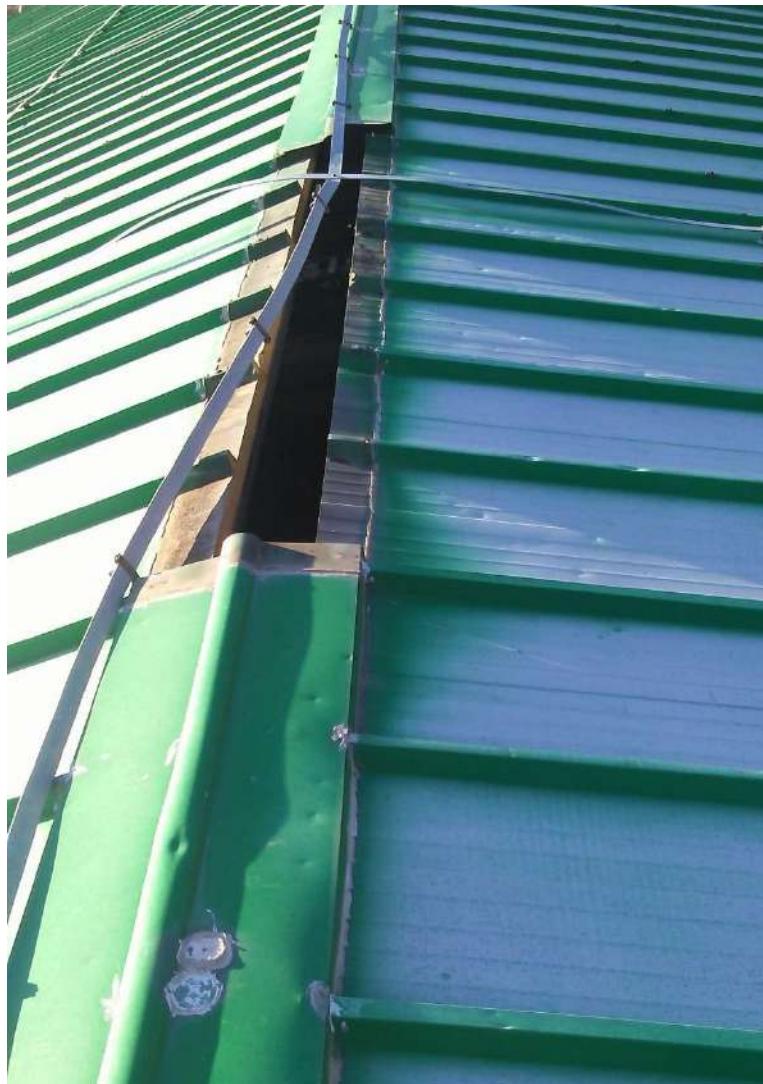
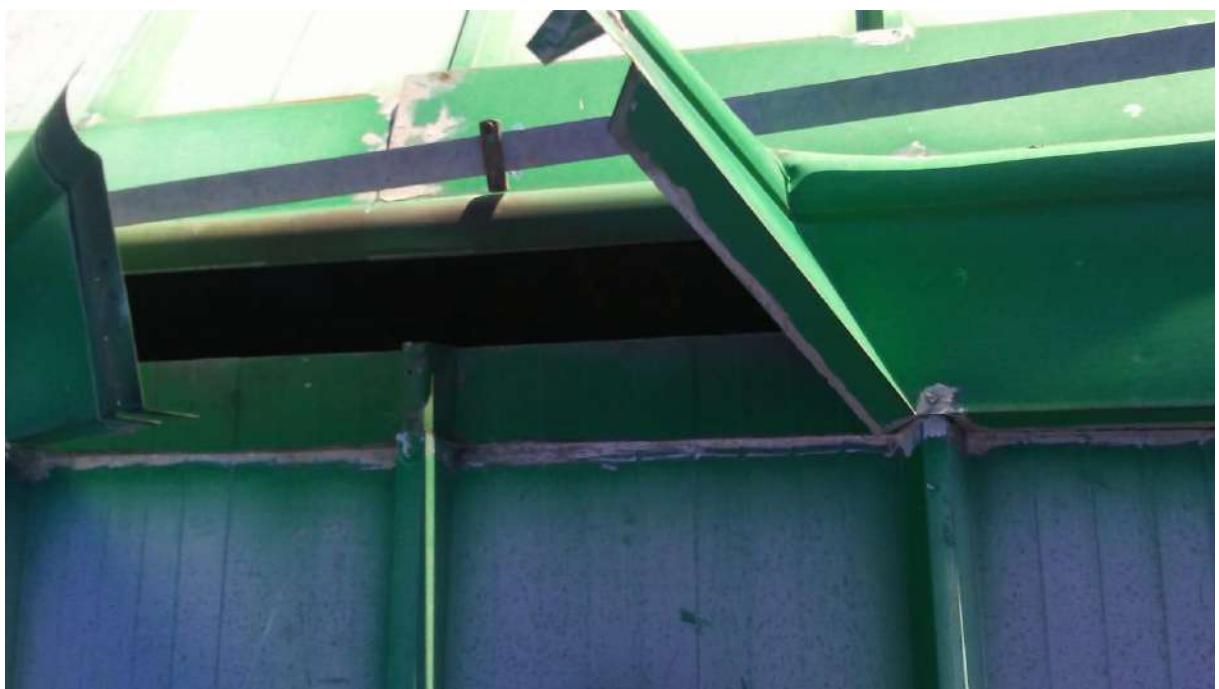
Danni alla copertura in seguito al forte vento in data 14.12.2019
