TRIBUNALE DI BARI

Perizia dell'Esperto ex art. 568 c.p.c. dott. agr. Barbone Elena, nell'Esecuzione Immobiliare n° 615/2019 del R.G.Es.

LOTTO 5

Abitazione di tipo economico al piano 1[^]

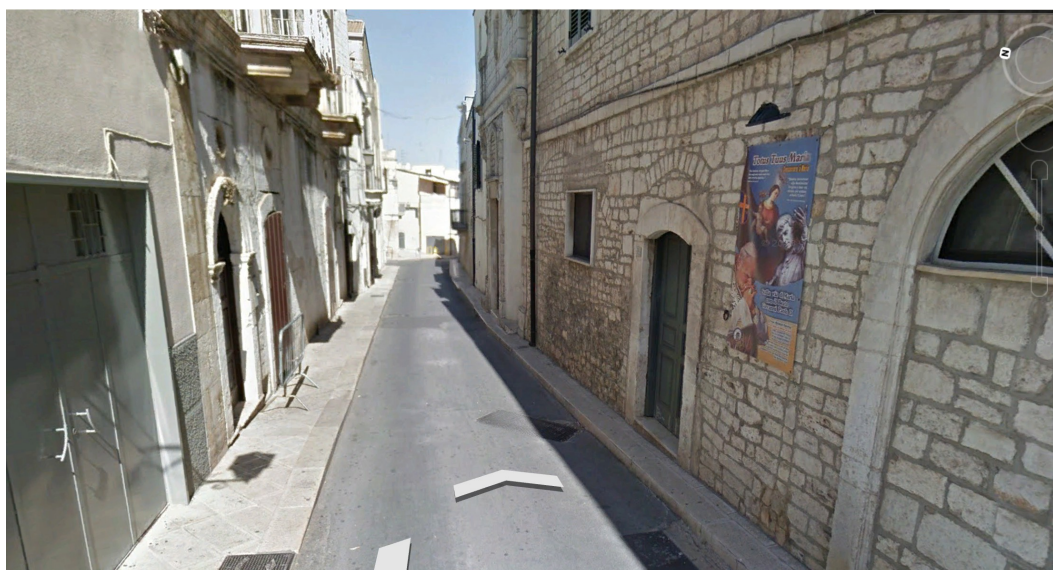
2. via Ladislao De Marco – Santeramo in Colle (foto da Est ad Ovest)

L'abitazione ubicata in zona centrale del Comune di Santeramo in Colle ha accesso dal portone di via Ladislao De Marco al civico 63 ; sulla medesima via si affaccia il balcone (foto 1-2-3) ; delle scale con gradini d'epoca in pietra conducono all'abitazione (foto 4) .
