**TRIBUNALE DI TERMINI IMERESE  
SEZIONE ESECUZIONI IMMOBILIARI**

**PROCEDURA ESECUTIVA R. ES. 215/2016**

**LOTTO B**

**QUESITO n. 1: diritti reali e beni oggetto del pignoramento.**

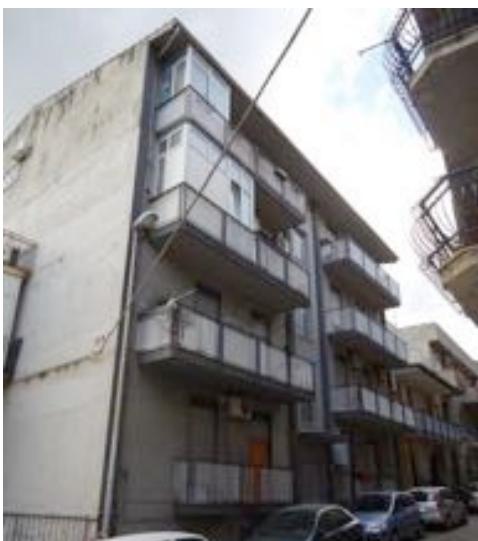
L’immobile in oggetto, destinato a locale garage, è ubicato al piano seminterrato di un edificio, costituito complessivamente da quattro elevazioni fuori terra ed un piano seminterrato, sito tra la via Emiro Giafar,

già via C/28 (foto 1) e la via Alessandro Paternostro (foto 2). Il fabbricato è ubicato in zona di espansione del centro urbano del comune di Misilmeri, ben collegata alle aree principali del comune e nella quale risultano buoni i servizi alla residenza e le attività commerciali.

Vista dalla via Emiro Giafar

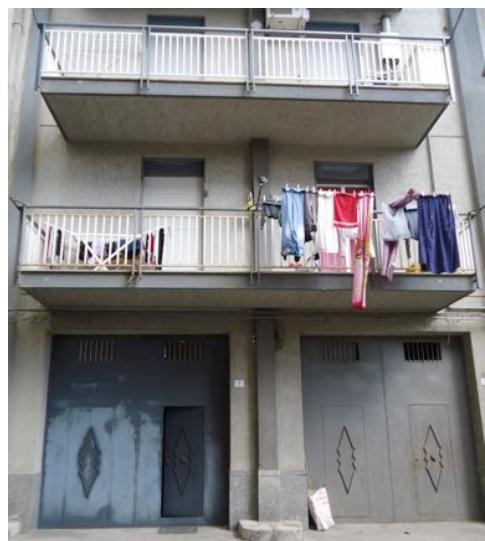
All'immobile si accede dal civico n. 7 della via A. Paternostro, attraverso un cancello in ferro carrabile (foto 3). L'immobile è raggiungibile anche dalla scala condominiale con accesso da civico n. 2 della retrostante via E. Giafar, attraverso un portone in alluminio anodizzato e vetro (foto 4). La scala condominiale presenta rivestimento in granito, ringhiera in ferro verniciato e pareti intonacate (foto 5). L'edificio, realizzato con struttura portante in c.a. e solai in latero-cemento, non è dotato di ascensore né servizio di portierato.

Vista dalla via Alessandro Paternostro

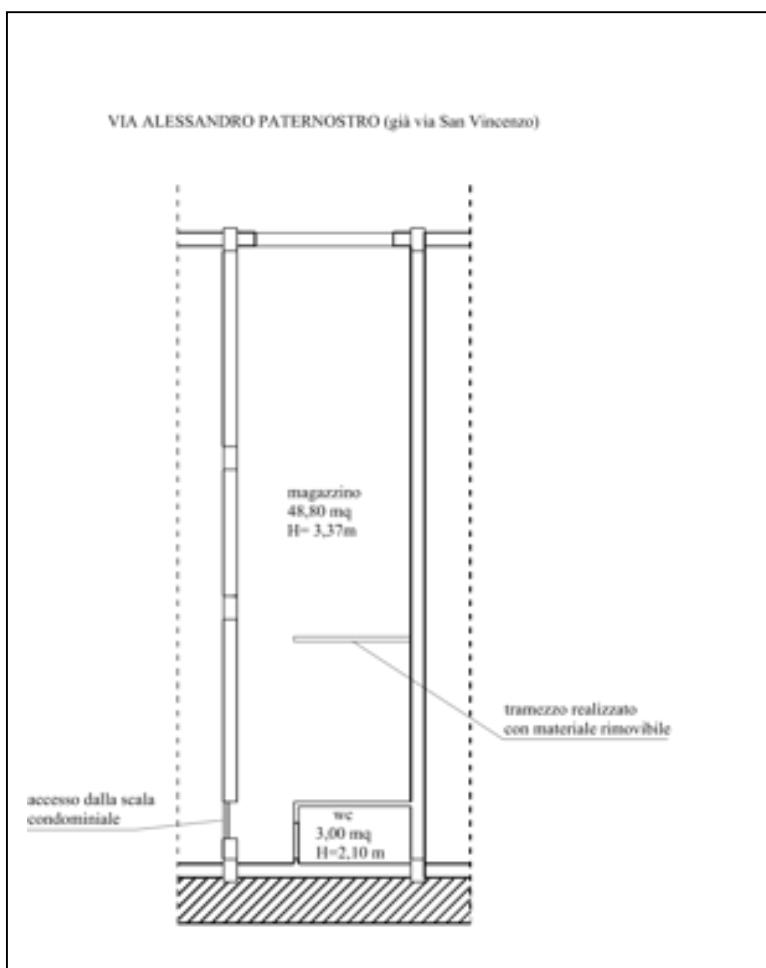
**Planimetria di rilievo dello stato di fatto, allegato n. 1 della relazione**

Con riferimento alla planimetria da me redatta in scala 1:100 l'immobile si compone di un unico grande ambiente separato da un setto in materiale rimovibile, ed un servizio igienico (all. 1).

L'immobile confina con la via A. Paternostro, la scala condominiale, con locale garage dello stesso stabile, e con locale ubicato nello stabile adiacente.

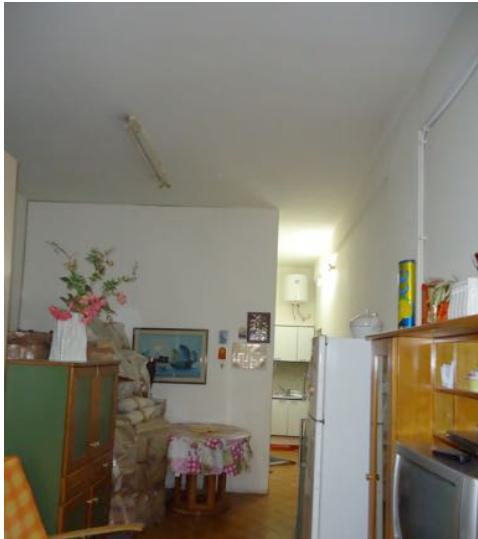
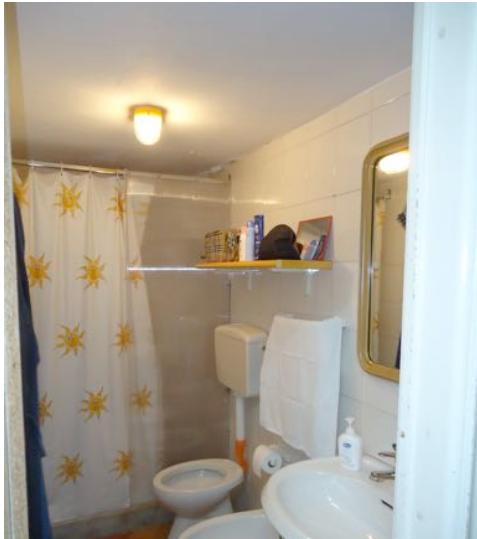
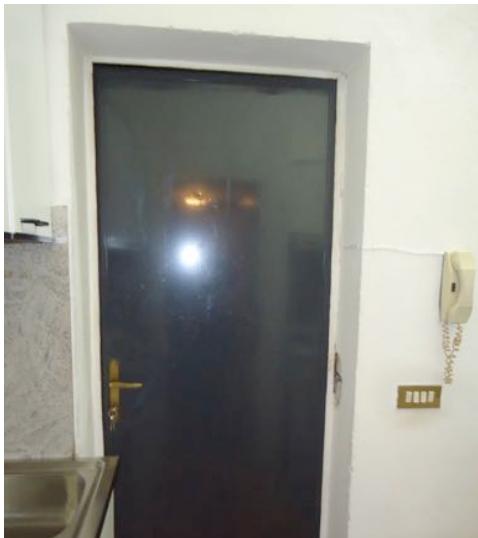
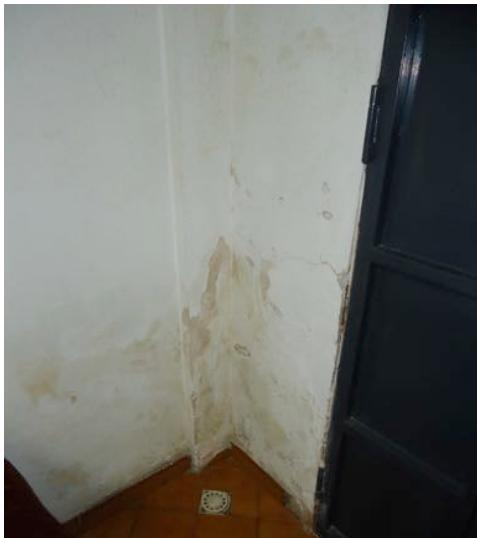
- il pavimento è realizzato in mattoni di ceramica delle dimensioni di cm. 20x20, con zoccoletto perimetrale in ceramica, in tutti gli ambienti (foto 6);

- le pareti ed i soffitti sono intonacati; le pareti presentano perimetralmente, alla base segni di umidità di risalita (foto 7 e 8);
- il servizio igienico presenta la pavimentazione in ceramica delle dimensioni di cm. 20x20 così come il rivestimento che si estende per tutta l'altezza delle pareti. L'altezza utile del locale servizio è pari a 2,10 ml. La parte soprastante del solaio del locale wc è utilizzata come soppalco. Sono collocate le seguenti apparecchiature: lavabo, doccia, bidet e vaso igienico (foto 9);

- l'infisso interno del servizio igienico è in legno (foto 10);
- la porta di accesso all'immobile dal vano scala condominiale è in ferro verniciato (foto 11);

**Foto interne dell'immobile: locale magazzino, servizio e particolare dell'infisso di accesso condominiale e delle pareti che presentano umidità di risalita.**

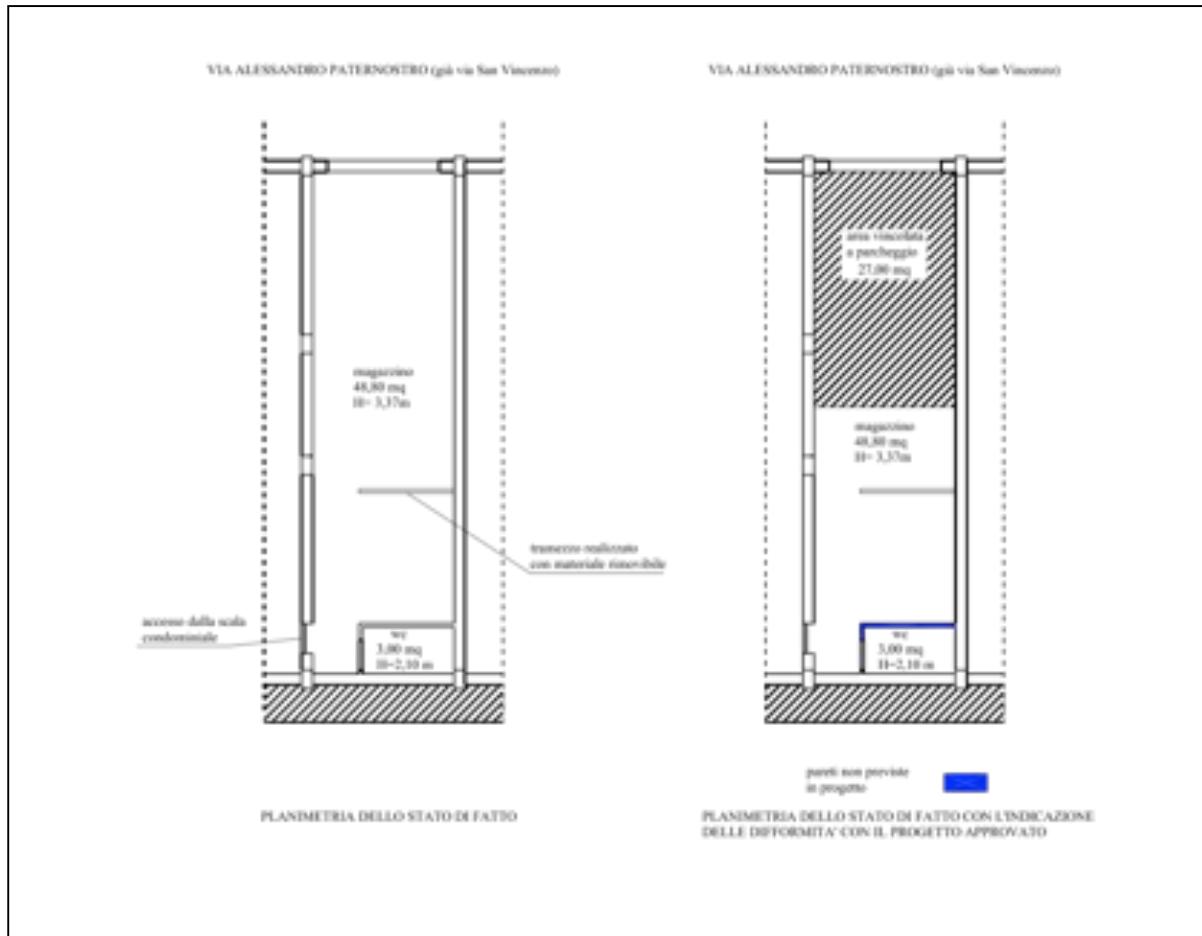
**Grafico planimetrico riportante la planimetria dello stato di fatto e la planimetria che evidenzia le difformità rispetto al progetto approvato dagli uffici comunali, allegato n. 8 della relazione**

Nel corso del sopralluogo si sono riscontrate delle difformità planimetriche tra lo stato dei luoghi e la planimetria di progetto depositata e approvata dagli uffici comunali, allegata alla suddetta concessione n. 7/85.

Tali difformità sono state riportate nella planimetria di rilievo, allegato n. 8, dove si evidenziano in blu le pareti realizzate e non contemplate nella planimetria di progetto.

Si è ancora riscontrato che, una porzione del locale è gravata da vincolo a parcheggio, apposto con atto del 27/11/1984 redatto dal Notaio Giuseppe Dioguardi, Rep. N. 1074, Racc. n. 637 (all. 9). Con tale atto veniva vincolata, per la costruzione del fabbricato, un'area a parcheggio pari a complessivi 54 mq ricadenti nel piano S1. Poiché il locale oggetto di stima ricade nella metà dell'intero piano seminterrato, l'area destinata a parcheggio incide nella superficie di mq 27, come indicato nella planimetria di rilievo (all. 8) e come riportato nel grafico riportato alla pagina precedente.

Le stesse si possono regolarizzare, presentando presso gli uffici comunali, una comunicazione tardiva di opere interne (CILA in sanatoria).

Al fine di regolarizzare le difformità planimetriche rilevate, come già detto, l'eventuale aggiudicatario potrà presentare una CILA in sanatoria, corredata dai seguenti elaborati:

Alla luce di quanto sopra dedotto i costi complessivi per la regolarizzazione dell'abuso descritto possono essere computati in complessivi **€ 4.761,00** (€ 3.500,00 per la presentazione della pratica edilizia e € 1.261,00 per i costi e le sanzioni calcolate).
